Ref:	RAD IDIGER 2015ER9901
Asunto:	Remisión Diagnóstico Técnico No. DI-8275
Predio	Transversal 2 Este No. 78-13 Sector Catastral Los Rosales Localidad de Chapinero

DIAGNÓSTICO TÉCNICO

DIAGNÓSTICO TÉCNICO DI-8275
SUBDIRECCIÓN DE ANÁLISIS DE RIESGOS Y EFECTOS DE CAMBIO CLIMÁTICO
COORDINACIÓN DE ASISTENCIA TÉCNICA
RAD IDIGER 2015ER9901

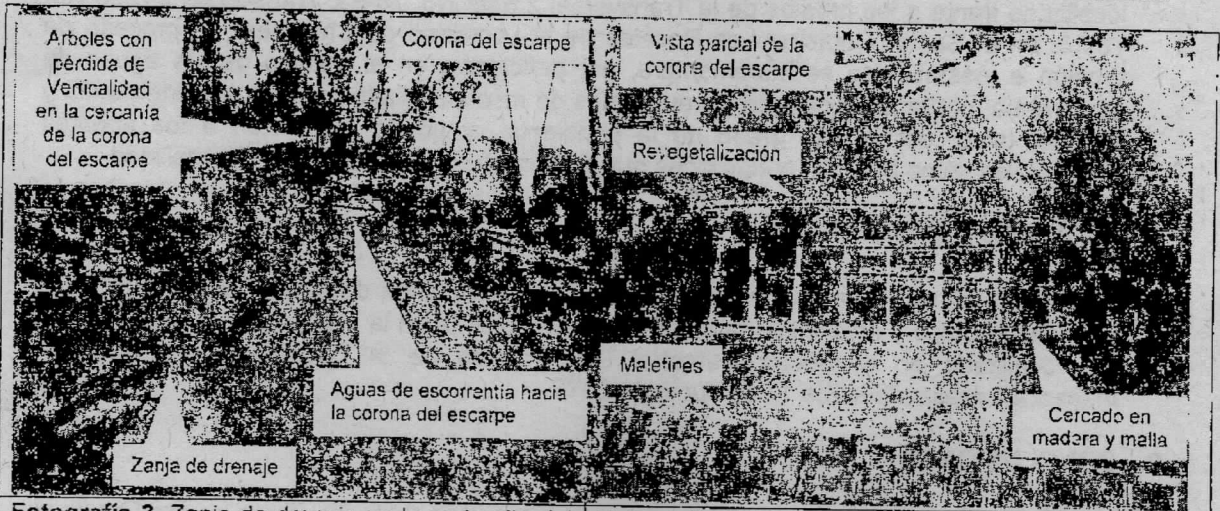
Fotografía 3. Zanja de drenaje en la parte alta del escarpe, parte de las aguas de escorrentia discurren hacia la corona del escarpe, también se aprecian algunos árboles de mediano porte con pérdida de verticalidad en la cercanía de la corona del escarpe.

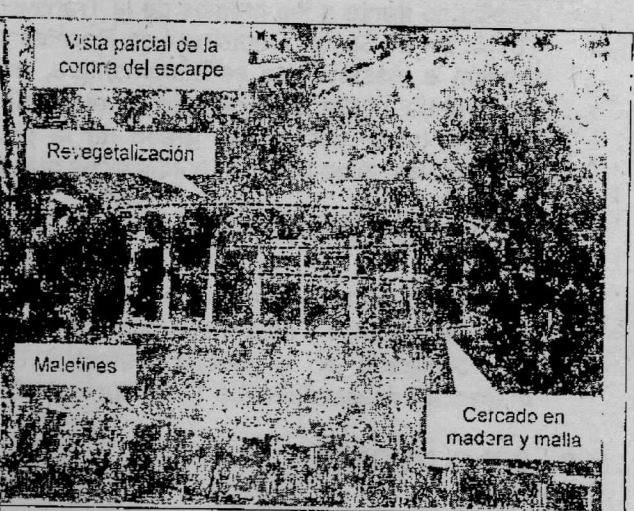
Fotografía 4. Vista parcial de la corona del escarpe, cercado madera rolliza y malla y maletines distribuidos al costado Oriental de la Transversal 2 Este, frente a los predios de la Transversal 2 Este No. 78-13 y Transversal 2 Este No. 78-03.

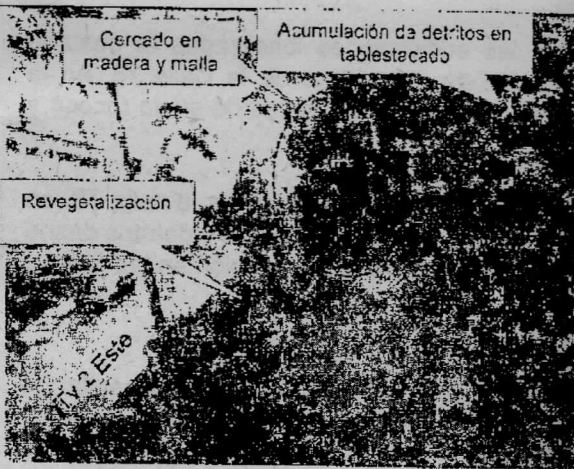
Fotografía 5. Se aprecia cercado en malla en madera y malla metálica, hacia el costado Oriental del cercado acumulación de detritos y revegetalización.

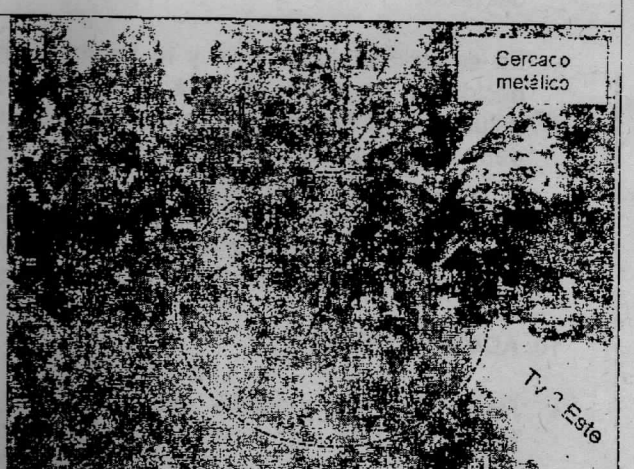
Fotografía 6. Cercado en elementos metálicos y malla estabonada, frente al predio de la Transversal 2 Este No. 78-03, frente a la zona del escarpe.
